# **Das Kulturdenkmal Badergasse 4 in Frankenberg -**

Ein Beitrag zur Geschichte und Gegenwart eines Straßenzuges sowie seiner Bewohner  
von Falk-Uwe Langer, Frankenberg, und Hans-Dieter Langer, Niederwiesa

## **1. Sanierung des Kulturdenkmals Badergasse 4 in Frankenberg**

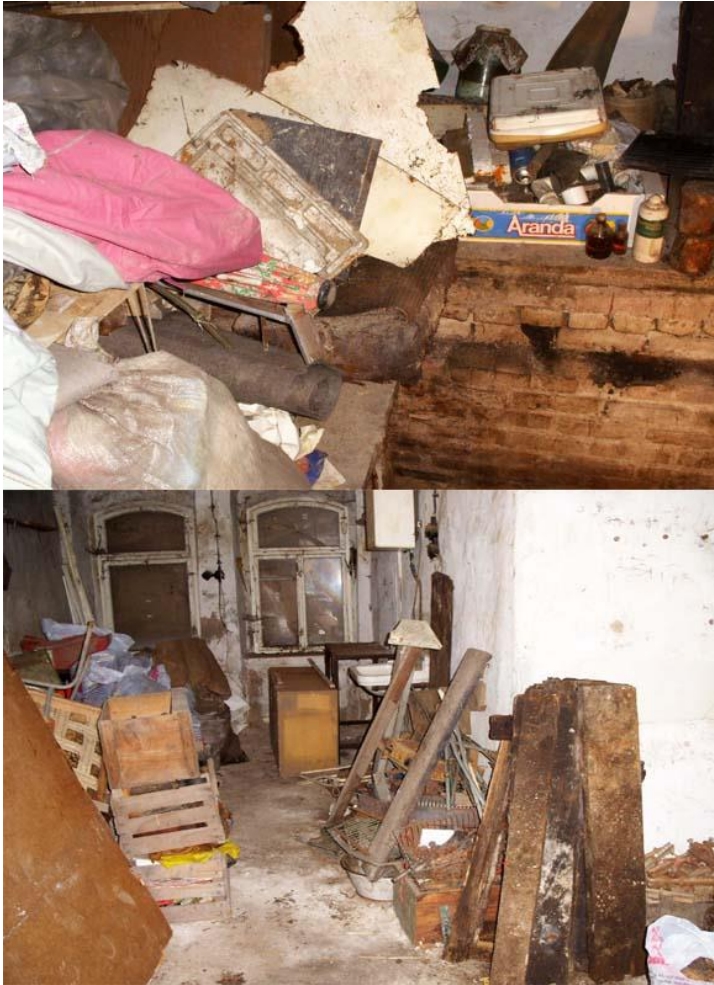
Wohlgemerkt, die Einschätzung beruhte auf dem, was man in zwei Stunden visuell begutachten und mit einem handlichen GANN-Feuchtemessgerät sowie mit einem Gipserbeil allenfalls „ertasten“ konnte. Ganz entscheidend ging es natürlich um Feuchteschäden, somit insbesondere den Zustand des Dachtragwerkes, der Deckenbalken, der Dielen sowie der Fenster- und Türgewände. Im Erdgeschoss interessierte zudem vor allem der Salzbefall des Mauerwerkes, der sich jedoch in Grenzen hielt. Immerhin, abgesehen vom Putz bis in ca. 1 m Höhe, man konnte im Erdgeschoss einschätzen, dass ein Teil der oberen Putzflächen erhalten werden könnte. Abschreckend waren dagegen auf jeden Fall die sagenhaften Müllberge innen und außen.

Bild 4: Das Gebäude drohte überall im Müll zu ersticken.

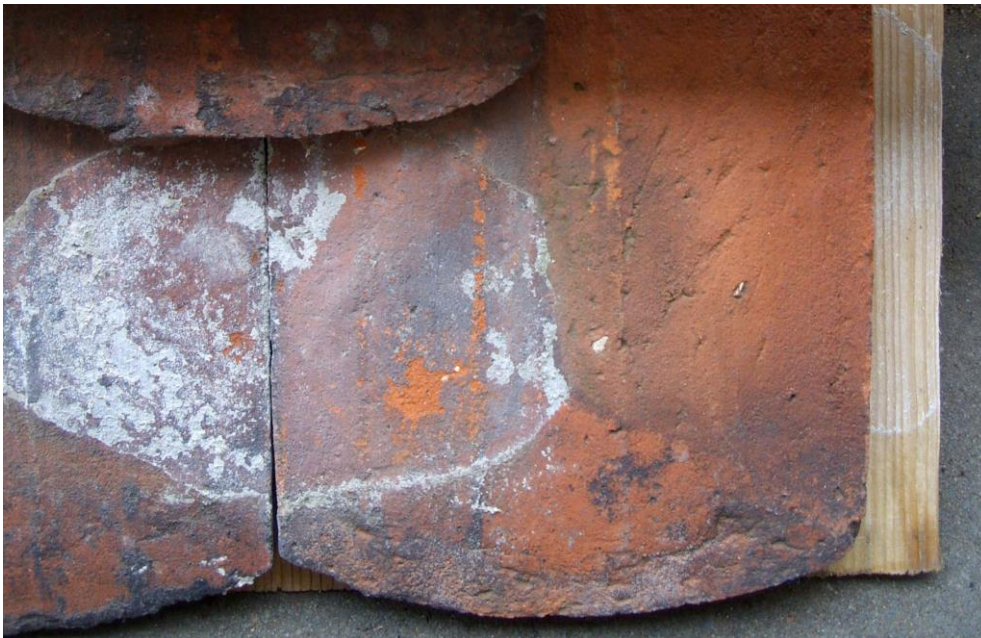
Die Dachhaut stellte sich überraschend vom Typ der Biber-Spließdeckung heraus, die im Freistaat Sachsen heute eher sehr selten anzutreffen ist. Jede Längsfuge wurde einst mit einem mindestens 5 cm breiten Holz-Spließ unterlegt, und die Biber wurden im Drittelverband gedeckt. Diese als Spardeckung verstandene Variante soll heute, wenn überhaupt, nur noch bei Gebäuden untergeordneter Nutzung angewendet werden. Die Spließe im Bestand waren selbstverständlich völlig überaltert, doch nicht sie erwiesen sich als eigentliche Ursache von feuchtebedingten Schäden, die sich an einigen Stellen durch sämtliche Holzkonstruktionen bis in das Erdgeschoss hinzogen, sondern gemeine Nachlässigkeiten. Da und dort ein halber Dachziegel im Verband bzw. Biberverluste im Ortgang stellten sich als maßgebliche Schadensursachen heraus, die man hätte leicht durch rechtzeitige Ausbesserung verhindern können.

Bild 5: Abdeckung eines Teils der Fugen zwischen den Dachziegeln mit Holzspließen

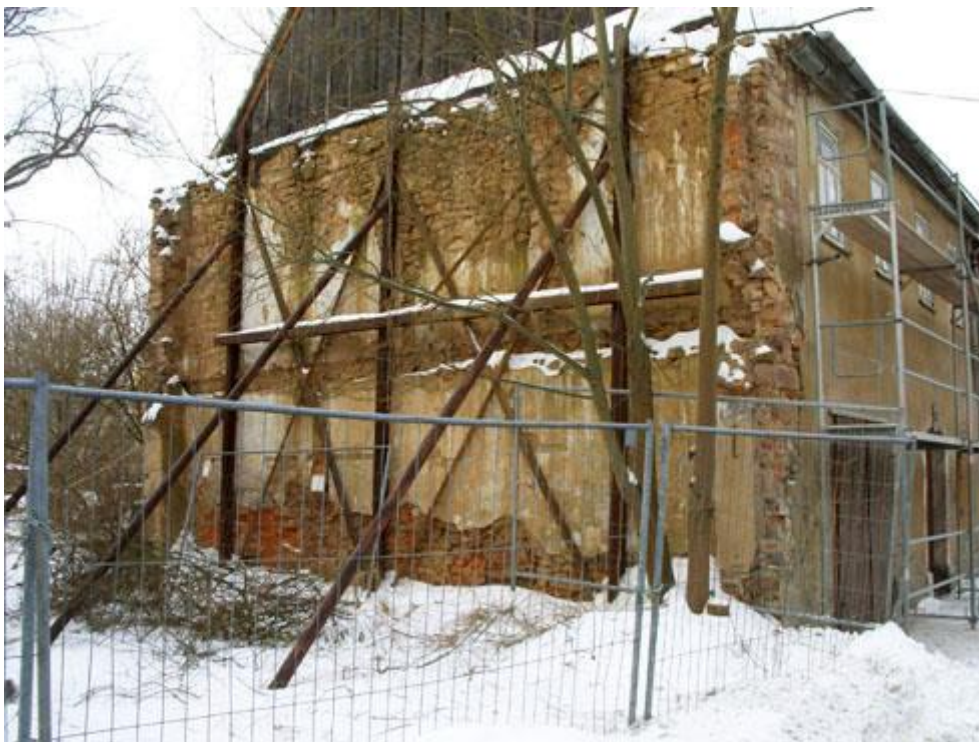
Überaus beunruhigend erschien freilich die Stahlkonstruktion, die man als provisorische Giebelsicherung nach dem Abbruch des Nachbargebäudes Badergasse 3 vor etwa 12 Jahren errichtet hatte. Beide Häuser in der Bebauungsreihe besaßen somit eine gemeinsame Giebelwand, die nun als Abschlussgiebel der Badergasse 4 umfunktioniert worden ist. Die aufwändige Abstützung galt nur dem unteren Teil der Giebelwand, die einst mit Granulitsteinen und Lehmörtel bis ins Obergeschoß ausgeführt worden war. Die marode Ziegelmauer im Spitzgiebel-Bereich hatte man jedoch abgebrochen und durch eine provisorische Verbretterung einer Holzkonstruktion ersetzt. Als Schutzhaut auf dieser ausgesprochenen Wetterseite diente eine Doppellage aus einer PE-Folie und Dachpappe, die zudem durch Auskragen die ca. 70 cm breite

Mauerkrone schützen sollte. Diese bestand einst merkwürdigerweise aus ca. sechs Lagen von Lehmziegeln. Nun hatten aber Alterung, Sturmschäden und Bäume die Dachpappe hier massiv zerstört, so dass aus dem Ziegelverband eine unförmige, ziemlich haltlose Lehmmasse geworden war. Hieraus entwickelten sich einerseits weitere Feuchteschäden im Gebäudeinneren, andererseits ein Biotop, in dem sich Ameisen, Insekten, Algen, Moose, niedere Pflanzen und Bäume eingenistet hatten. Letztere dehnten ihr bizarres Wurzelwerk auch an der angrenzenden Innenwand derart aus, dass sogar ein später herbei gerufener Sachverständiger an der Nase herum geführt worden ist: *„Das ist der gemeine Hausschwamm! Hier an der Gebäudeecke müssen im Umkreis von ca. 2,5 m sämtliche Holzbestandteile ersetzt werden!“*, hieß es zum Entsetzen des neuen Hauseigentümers. Doch Irrtum, es waren tatsächlich nur Wurzeln!

Bild 6: Der Giebel war provisorisch mit einer Stahlkonstruktion und mit Dachpappe gesichert.

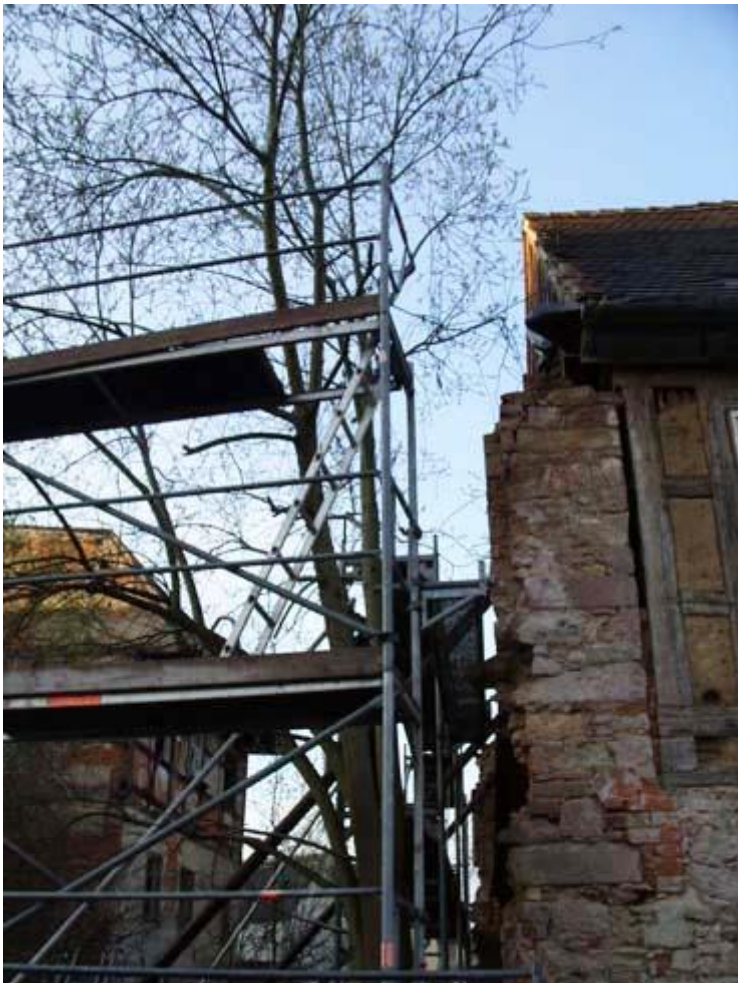
Bild 8: Das merkwürdige Gerüst galt nicht dem Baum, sondern war den ungünstigen Gegebenheiten der provisorischen Giebelsicherung geschuldet. Im Foto sind auch die durchgehende Fuge zwischen Giebelmauer und Straßenfassade sowie der Ausgangszustand des Fachwerkes zu erkennen.

Wie so oft bei der Rettung von Bauwerken war mit dem Dach zu beginnen. Da aber dazu ein umlaufendes Gerüst notwendig ist, musste zunächst die Stahlkonstruktion der provisorischen Giebelsicherung fallen, nicht aber, ohne zuvor eine fachmännische Endsicherung durchzuführen. Zwischendurch wurde ein Drymat-Gerät zur Gebäudetrockenlegung eingebaut. (Sollte sich dieses umstrittene Verfahren bewähren, worüber Zwischenmessungen der Wandfeuchte letztlich entscheiden werden, so wäre dies eine überaus schonende Maßnahme, insbesondere bezüglich der empfindlichen Giebelmauer, ansonsten: Geld-zurück-Garantie!) Zu allen zuvor genannten Maßnahmen brauchte man jedoch ohnehin ein Gerüst. Somit stolperte der Gerüstbauer zähneknirschend zwischen Mauern, Stahlstützen und Baumstämmen herum, um seine Standardmaße in Stellung zu bringen. Heraus kam eine seltsame Konstruktion, die sicher manchen Passanten zum Erstaunen brachte. Es sah beinahe so aus, als hätte man den Baum an der Hausecke eingerüstet.

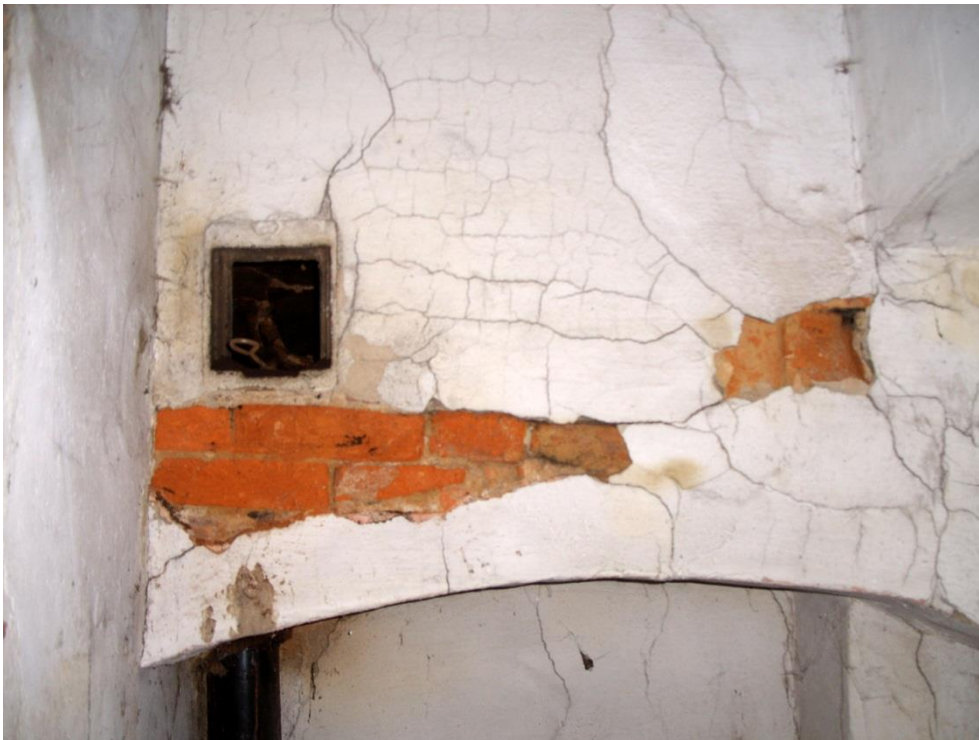
Bild 9: Der Schornstein „schwebte“ auf einem Ziegelbogen, der unter dieser Last drauf und dran war, den Geist aufzugeben.

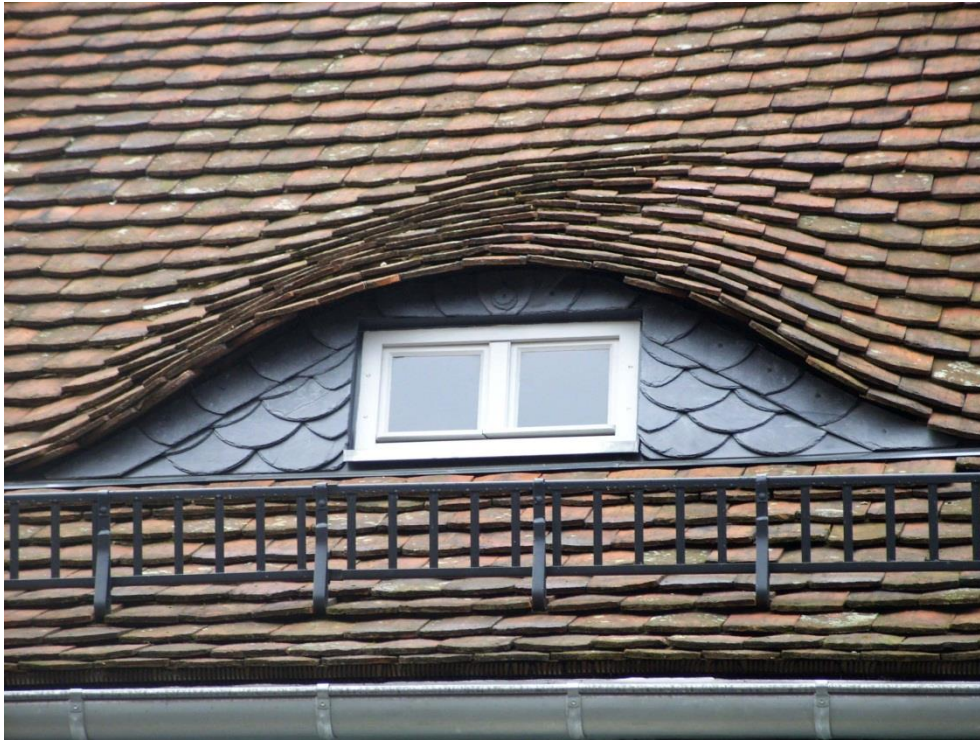
Bild 10: Nach Fertigstellung dieses Spließedaches war das Kulturdenkmal Badergasse 4 in Frankenberg endgültig gerettet.

einschlägigen Komplikationen an den vier Fledermaus-Gauben lange Zeit auf. Die früher übliche, zeitsparende Vermörtelung eines Spließe-Daches von unten entfiel nämlich, denn selbstverständlich kam unter die neuen Dachlatten die heute vorschriftsmäßige Unterspannbahn.

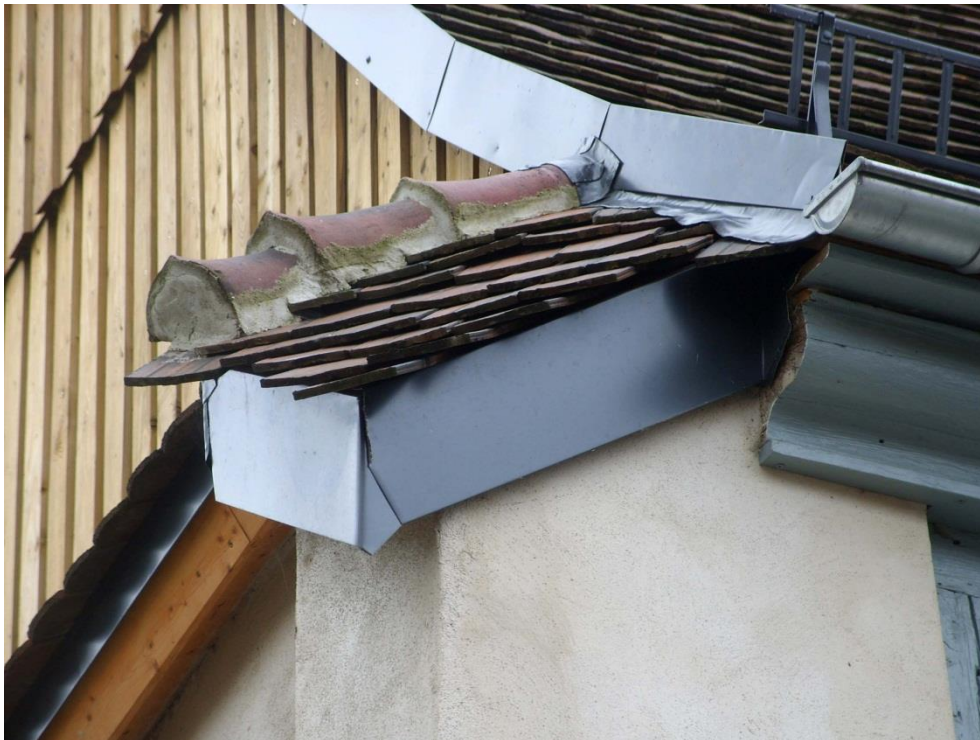
Bild 11: Das Foto zeigt die Verbretterung des Spitzgiebels sowie die Konstruktion der Mauerabdeckung mit dem komplizierten Übergang zum Dach.

Parallel liefen weitere wichtige Maurerarbeiten. Da war zunächst die Mauerkrone des Giebels. Sie ist wieder hergestellt worden, wobei immerhin - nach Beseitigung des erwähnten Lehmziegel-Breis - ca. 0,75 m (!) wieder neu aufzumauern waren. Dabei wurden ineinander verhakte Betonfertigteile verwendet, um in 7 m Höhe wenigstens stückweise das Ringanker-Prinzip umzusetzen. Auch die Mauerstützen an den Giebelrändern erforderten einen erheblichen Mehraufwand. Sie mussten nämlich aus Gründen erheblicher Instabilität komplett abgebrochen und wieder aufgebaut werden. Es stellte sich zudem heraus, dass sie mit der Giebelmauer praktisch nicht verbunden waren. Ja, es wurden durchgängige Fugen entdeckt, siehe auch Bilder 8 und 15 sowie Bock (8)!

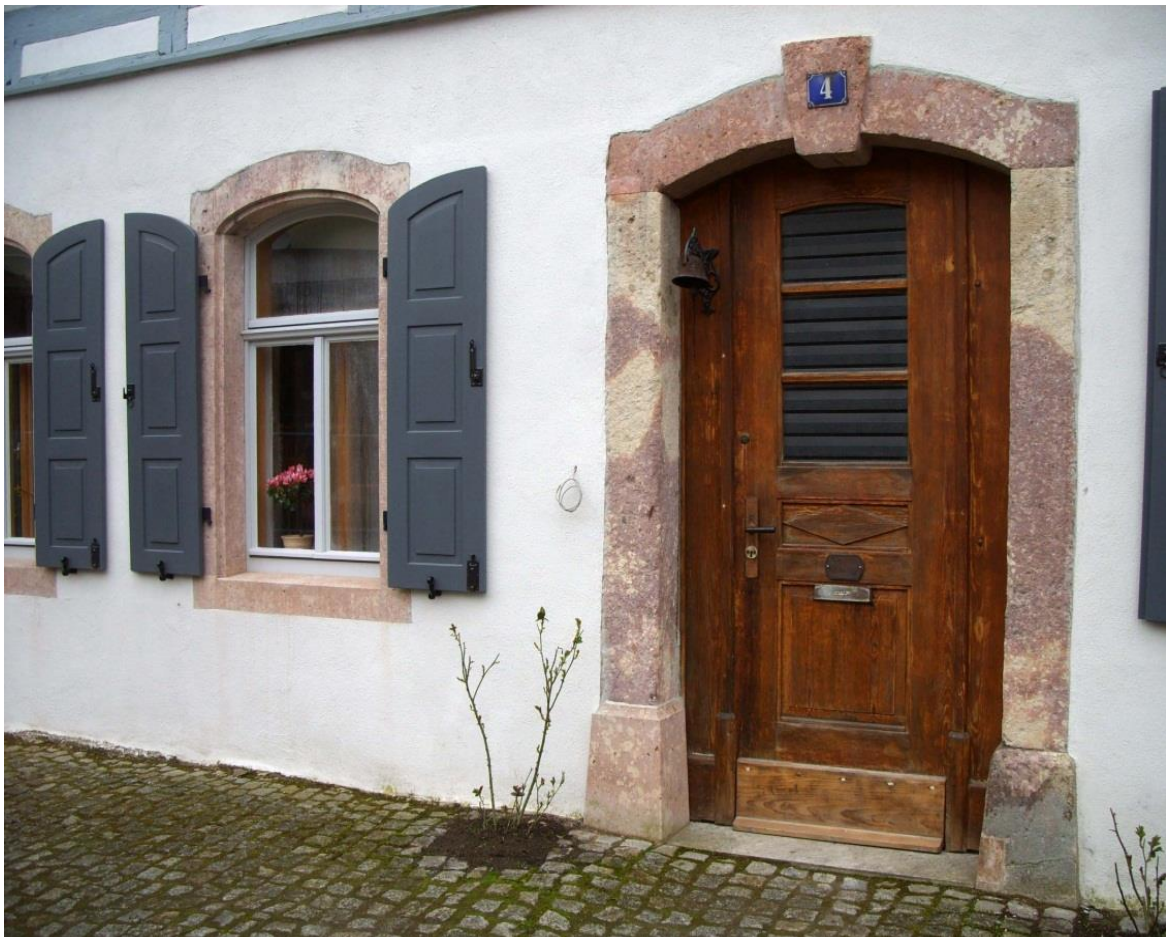
Nun konnte auf der Straßenseite das Gerüst fallen, denn das Erdgeschoss trug tiefe „Wunden“, die der „Heilung“ bedurften. Das Werkstatttor aus einer DDR-Ära hatte aus der Sicht des Denkmalschützers ausgedient. Erneut griff also ein Eigentümer in die Vorgängersubstanz tief ein, doch diesmal ging es darum, den ursprünglichen Bauzustand wieder herzustellen. So bekamen zunächst der Maurer und dann der Steinmetz Arbeit, denn die zwei Fenstergewände aus Chemnitzer Porphyrtuff mussten neu hergestellt und eingebaut werden. Niemand sollte sich jedoch um die Bemaßung einen Kopf machen, weil sich die Ziegel-Stützbögen der alten Fensteröffnungen im Granulit-Mauerwerk noch klar abzeichneten. Nun wird niemals mehr ein Auto den großen Erdgeschoss-Raum dahinter befahren, aber welche Nutzung dann??? „Galerie Frankenberg“, „Vereinszimmer“, „Erinnerungsort Altfrankenberg“? lautete dafür die eher anfangs spöttische Devise. Keiner ahnte freilich, wie nahe man damit der möglichen Realität kam, denn der Schatz im Untergrund war noch nicht erahnt, geschweige denn gehoben.

Bild 13: Mit Rückbaumaßnahmen im Erdgeschoß der Straßenfassade (hier auch die originale Eingangssituation) wurde der ursprüngliche Bauzustand des 17. Jahrhunderts wieder hergestellt. Die stilvolle Haustür wurde aufgearbeitet.

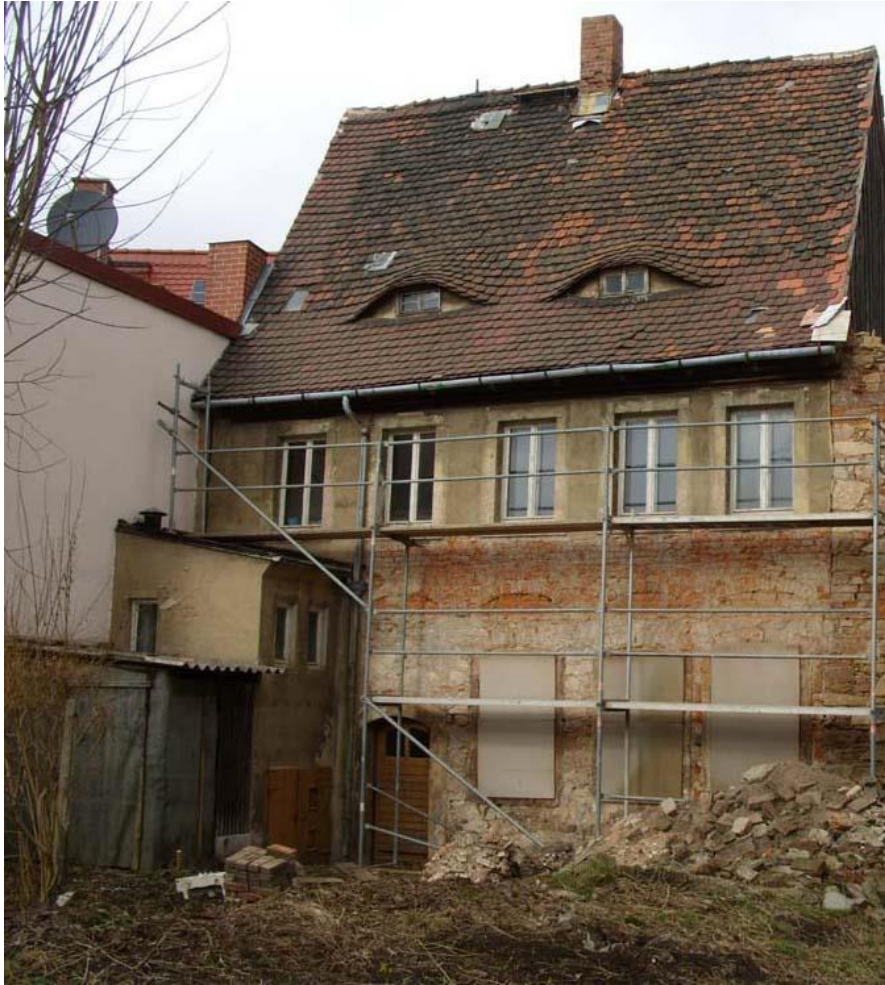
Bild 15: Ein Toilettenanbau, ein Schuppen und Müllberge „warten“ hier noch auf die Aufarbeitung.

Es war nun die Zeit reif, den Toilettenanbau auf der Hofseite abzubrechen und auch diese Fassade zum Abschluss zu bringen. Auf halbem Abbruchwege kam dann die Idee, die Grundmauern des Anbaus als Träger einer Balkonplatte zu verwenden. Damit bekam die angrenzende Durchgangstür einen neuen Sinn und musste nicht zugemauert werden. Maurer- und Natursteinarbeiten gab es ohnehin genug, doch handelte es sich bei letzteren ausschließlich um Ausbesserungs- und Aufarbeitungen, und zwar nicht nur an den zahlreichen Fenstergewänden auf der Hofseite, sondern auch an den Gewänden der vorderen und hinteren Haustür sowie an den Türen im Erdgeschossinneren. Dem gingen natürlich wochenlange Filigranarbeiten voraus, um die Farbschichten zu entfernen, ohne die empfindliche Pophyrtuff-Charrierung zu beseitigen. Nach Putzabschlag und einigen Ausbesserungen an der Hof-Fassadenmauer wurde eindeutig festgestellt, dass einst auch auf dieser Seite ein Fachwerk bestand, das jedoch beim Wiederaufbau nach dem Stadtbrand 1788 mit Ziegelmauerwerk ersetzt worden ist. Sicher reizte hier die höhere Brandsicherheit. Warum aber dann ein erneuertes Fachwerk auf der Straßenseite, denn dendrochronologisch kam doch tatsächlich das entsprechende Baum-Fällalter heraus? Man kann nur vermuten, dass schon damals die reizvolle Ansicht eines Fachwerkes auf der Schokoladenseite des bürgerlichen Wohngeschäftshauses eine Rolle spielte.

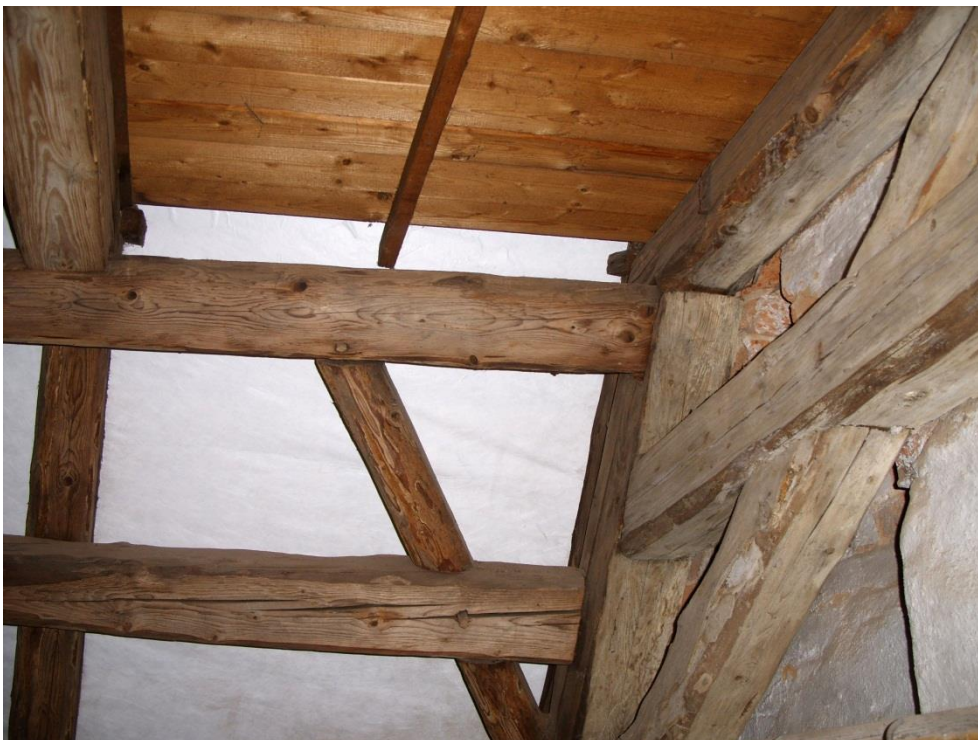
Bild 21: Eine stabile Tragkonstruktion sicherte den Bestand in den zwei sehr hoch ausgeführten Dachgeschoß-Etagen in mehr als 200 Jahren ohne sonderlichen Schädlingsbefall.
