# **Das Kulturdenkmal Badergasse 4 in Frankenberg -**

Ein Beitrag zur Geschichte und Gegenwart eines Straßenzuges sowie seiner Bewohner  
von Falk-Uwe Langer, Frankenberg, und Hans-Dieter Langer, Niederwiesa

## **1. Sanierung des Kulturdenkmals Badergasse 4 in Frankenberg**

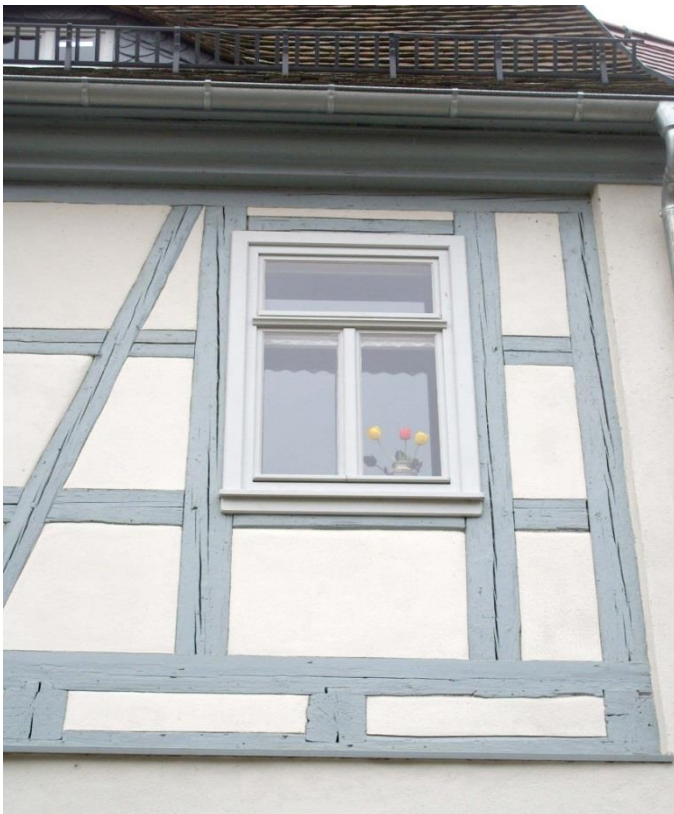
Fassadenputz abzuschlagen. Und wieder gab es eine deftige Überraschung: Ein Fachwerk kam zum Vorschein, vergleiche die Bilder 6 und 8! Das war unerwartet, denn die Fassade auf der anderen Seite hatte sich von Anfang an als Ziegelaufbau gezeigt, wenn auch die unterschiedliche Fensteranzahl aufgefallen war, doch die ebenso großen Fenster auf der Straßenseite ließen keinen einschlägigen Verdacht aufkommen. Was auch immer die Vorgänger im Schilde führten, indem sie das Haus mit zweierlei Ansichten ausstatteten, für den neuen Eigentümer bedeutete es eine weitere Unsicherheit. Die aus Erfahrung genährte Befürchtung, nun doch plötzlich mit erheblichen Holzschäden konfrontiert zu sein, erwies sich jedoch wieder als völlig unbegründet, alles grundsolute! Letzteres galt übrigens ebenso für die stets gefährdete Fachwerk-Schwelle wie für die im gegebenen Fall prächtig geformten Traufbalken auf beiden Seiten. So ist auch dieser zusätzliche Sanierungsabschnitt in das Programm mit aufgenommen worden, wobei nur die Ausbesserung der Lehmgefache und das schwierige Anbringen (Winkel, Fuge!) eines Abtropfbrettes unter der Schwelle dem Fachmann überlassen wurde. (Auf eine Verblechung wurde verzichtet, weil die Fachwerkhäuser früher diese nicht kannten.) Zum Schluss bekam die Straßenfassade im Obergeschoss noch ein Gesicht: Die neuen Kastenfenster wurden eingebaut. An dieser Stelle sei festgehalten, dass man sich im gesamten äußeren und inneren Bereich konsequent an die denkmalpflegerischen Sanierungsvorgaben hielt. Insbesondere seien Lehm- und Kalktraßputze, porenoffene Anstriche und dem Luftaustausch zugängliche Fugenabdeckungen genannt. Rissfugen in den sichtbaren Fachwerk-, Trauf- und Deckenbalken sind grundsätzlich nicht verfüllt worden.

Bild 12: Dieses neue, alte „Gesicht“ (neue Kastenfenster!) der Straßenfassade brachte dem Kulturdenkmal Badergasse 4 die Bezeichnung „Blaues Haus“ ein.

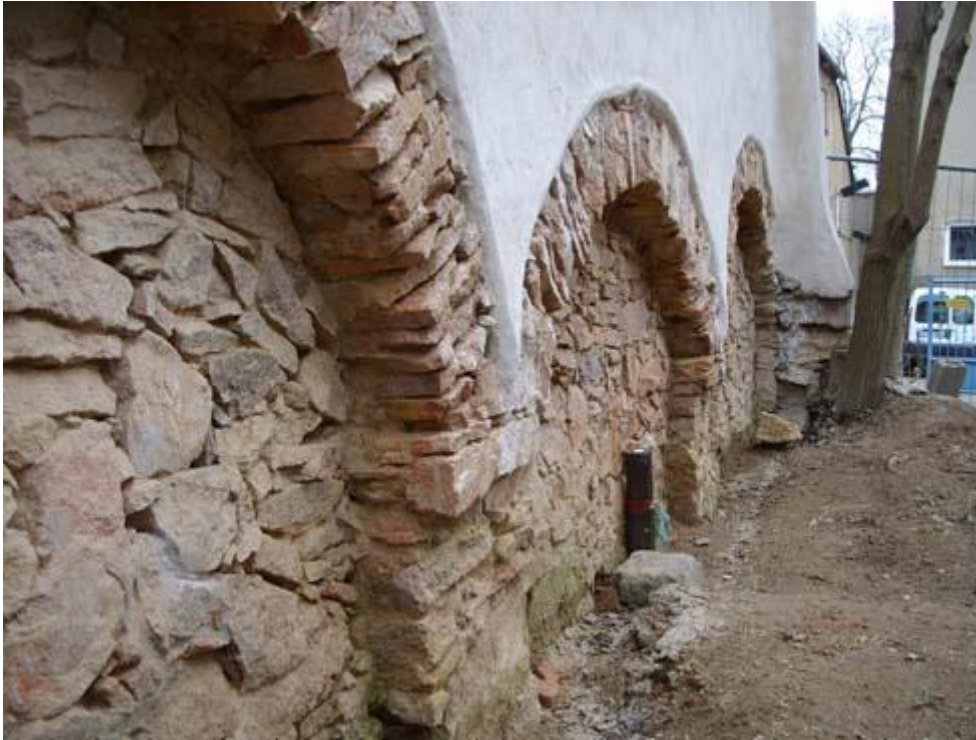
Darüber und über die kulturhistorische Bedeutung dessen für die Stadt Frankenberg ist allerdings an anderer Stelle zu berichten. Man war sich zwar einstweilen bezüglich des Baujahres des Kulturdenkmals nun völlig im Unklaren, doch wurden auch diese Wand und die vorgelagerten Mauerstützen - nicht aber die Bögen und deren nachträgliche Ausmauerungen - erst einmal denkmalgerecht einheitlich mit Kalkmörtel verputzt. Wir ahnen freilich, dass hier im Eckbereich Hochbauteile dreier unterschiedlicher Bauwerke aufeinander treffen, deren Bauzeiten um Jahrhunderte auseinander liegen dürften.

Bild 14: Die beiden mittleren Säulen der einst offenen Bögen in der uralten Giebelmauer weisen kapitellartige Auskragungen auf, die belegen, dass dies einst die Außen- bzw. Sichtseite vom Maschinenhaus der Untermühle war.

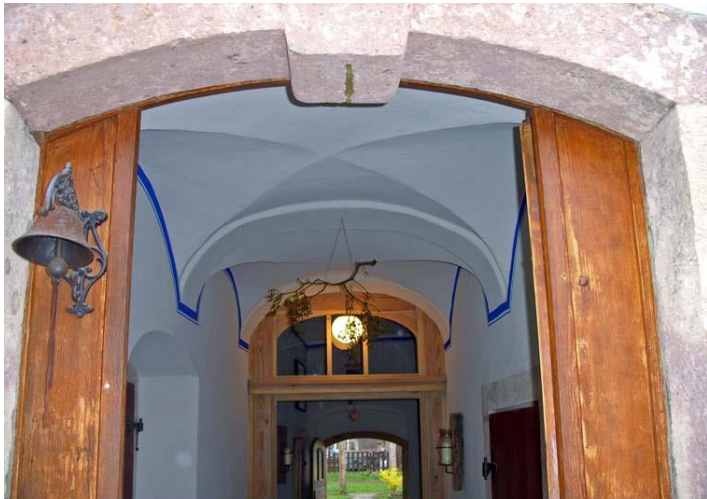
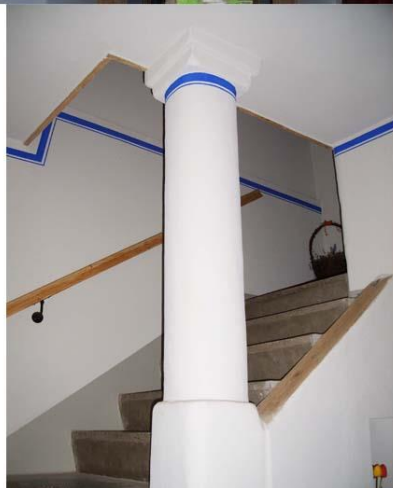
Bild 17: Gewölbebögen aus dem 17. Jahrhundert sowie ein Treppenhaus mit Säule - dieses und die gesamte Farbfassung wurden restauriert nach dem Originalbefund aus dem 18. Jahrhundert - empfangen heute wieder im historischen Ambiente den Besucher schon im EG-Flur.

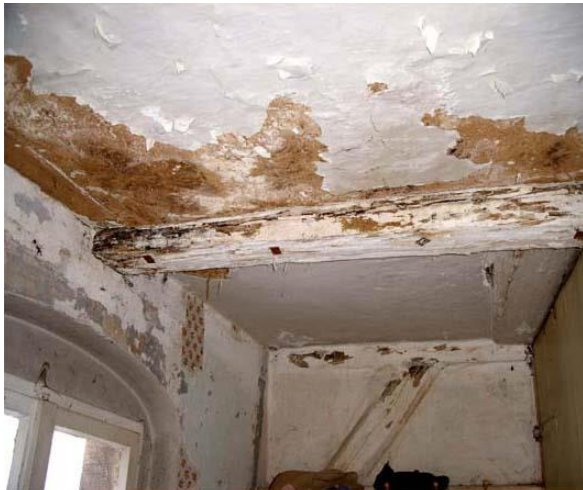
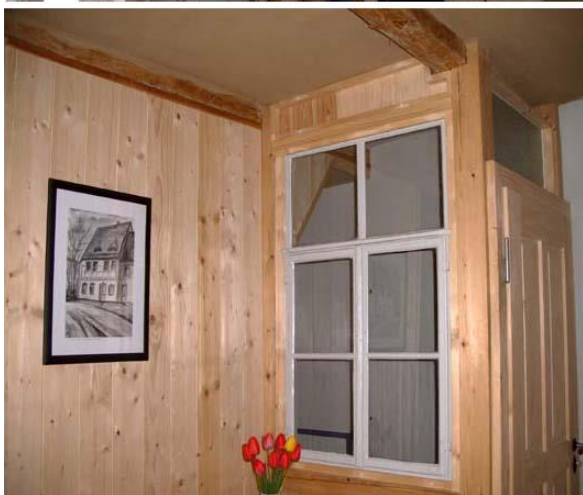
Bild 19: Selbst diese (grundsoliden!) Decken- und Wandbalken konnten wieder aufgearbeitet werden, und der Flurbereich im Obergeschoss fügt sich problemlos in den neuen wohnlich genutzten Bestand ein, in dem sogar ein altes Fenster seinen Platz am Treppenaufgang fand.

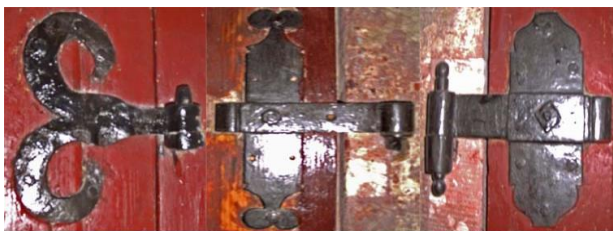
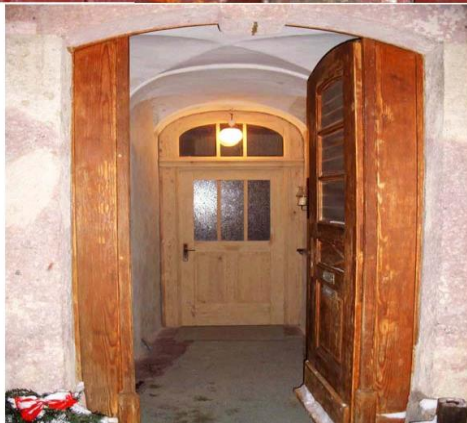
Bild 20: Von barocken Türen mit ihren charakteristischen Beschlägen bis zur wärmetechnisch wertvollen Windfangtür aus DDR-Zeiten reicht die Skala der mühevoll von ihren Altanstrichen befreiten und später wieder aufgearbeiteten Holzeinbauten.

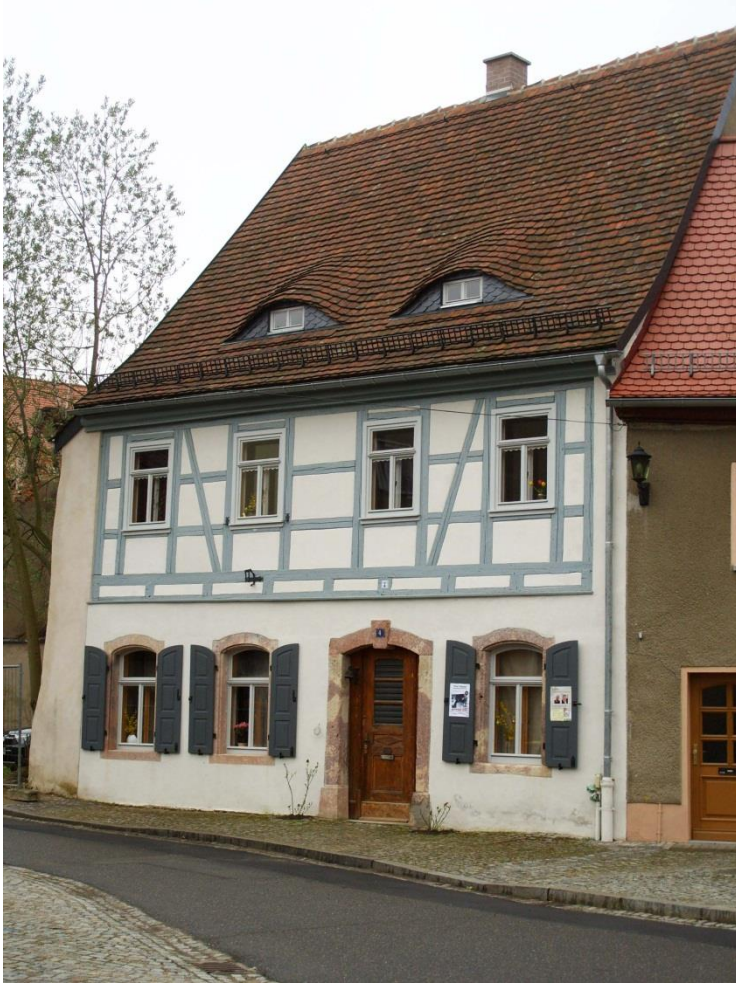
Bild 22: Die Fassaden, hier auf der Straßenseite bestehend aus dem nach 1788 wieder erstandenen Fachwerk und dem 2011 wieder hergestellten Zustand des 17. Jahrhunderts, sind optisch abgegrenzt von der Giebelmauer und von den eher unförmigen Mauerstützen, die aber bewusst an die Fassadenreste des ehemaligen, abgebrochenen Kulturdenkmals Badergasse 3 erinnern sollen.

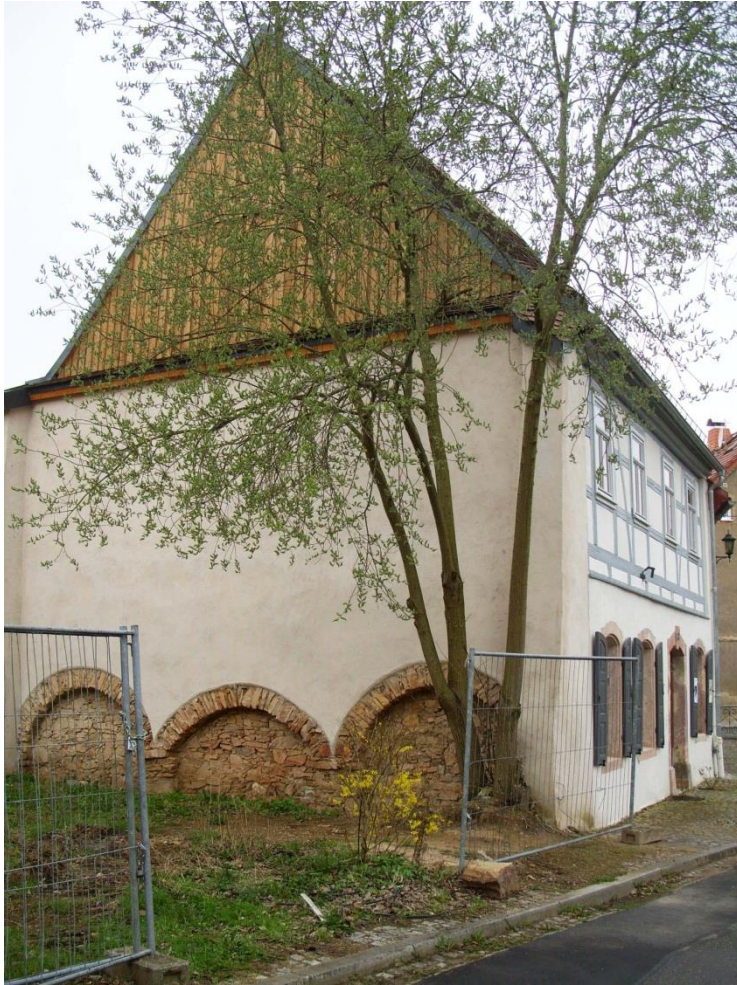
Bild 23: Das zeitgeschichtlich völlig uneinheitliche Ensemble der original zweigeschossigen Giebelmauer - außer den Bogen-Ausmauerungen, deren Schichten auch aus unterschiedlichen Bauzeiten stammen bzw. stammten - und der erneuerten Mauerstümpfe aus dem Bestand des ehemaligen Nachbarhauses wurden schlicht und einheitlich verputzt und angestrichen. Die Natursteinbögen mit den kapitellartig geschmückten Stützen sollen dagegen gut sichtbar an die Zeit erinnern, da sie offen standen und als urtümliche Eingangssituation der Untermühle für Antriebswasser und Mahlgäste dienten. Auch der Weidenbaum genießt Bestandsschutz.
